STEMME GmbH & Co. KG Entw.-Betrieb Nr. EB 11	Technische Mitteilung	Dokumentnummer: A31-10-022
	- Rißbildung im hinteren HL-Beschlag -	Änd.-Index: 01.d Seite: 1 (von 6)

Projektnummer: 10-279 / Rißbildung im hinteren HL-Beschlag.

STEMME GmbH & Co. KG Design Org. No. EB 11	Service Bulletin	Documentnumber: A31-10-022
	- Cracks in rear Horizontal Stabilizer Fitting -	Am.-Index: 01.d Page 4 (of 6)

Cracks in rear Horizontal Stabilizer Fitting / Project No.: 10-279

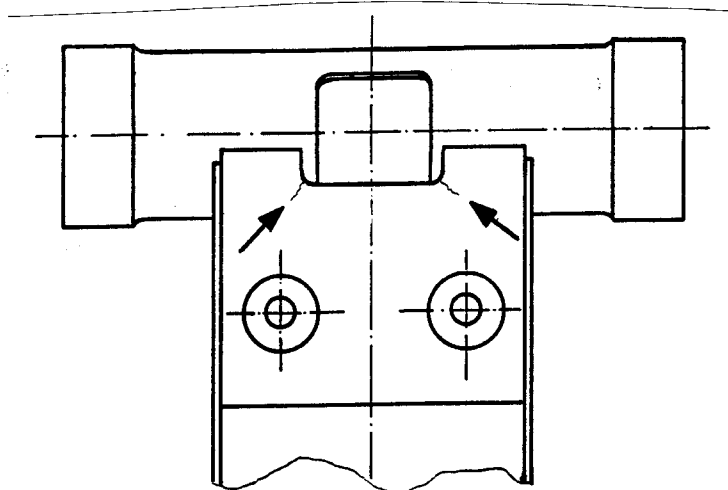
Bei einigen Werknummern des Modells wurden Anrisse im hinteren Höhenleitwerks-Beschlag festgestellt. Als Ursache wird angenommen, daß nach dem Schweißen Restspannungen im Bauteil verblieben sind, die durch die Betriebslasten überlagert werden. Unterstützt durch nicht optimale Bauteilgestaltung und -ausführung erfolgt bei höheren Betriebszeiten der Anriß.

Vor dem nächsten Flug ist zunächst festzustellen, ob bereits ein Anriß vorliegt bzw. wie weit dieser fortgeschritten ist. Ist mit einer fünffach vergrößern Lupe eine Rißlänge von 7 mm oder mehr erkennbar, muß das Teil vor dem nächsten Flug ausgetauscht werden.

Da rumpfseitige und flächenseitige Beschlagsteile paarig sortiert sind, sollten entweder beide Beschläge gemeinsam, oder nur das Gehäuse des rumpfseitigen Beschlages (unter Weiterverwendung der Einbauteile wie Achse, Lager etc.) ausgetauscht werden. Anderenfalls sind Passungsprobleme zwischen Bolzen und Buchsen der beiden Beschlagsteile zu erwarten.

Achtung: Eine Reparaturschweißung schadhafter Gehäuse ist nicht zulässig!

Zur Reparatur sind nur Neuteile zu verwenden, die hinsichtlich Gestaltung, Werkstoff und Wärmebehandlung optimiert sind,

Zum Austausch des Gehäuses ist folgendermaßen vorzugehen: Auf einer Seite den Bolzen 10LS-HH05 entfernen. Schraube M5x40 in Beschlagsmitte herausschrauben und Buchse 10LS-HH06 ausdrücken. Achse 10LS-HH04 ausdrücken, Lager 10LS-HH09 von der gegenüberliegenden Seite her herausklopfen. Lager in das neue Gehäuse eindrücken, dabei sicherstellen, daß es auf dem Sitzgrund aufliegt. Übrige Montage in umgekehrter Reihenfolge.

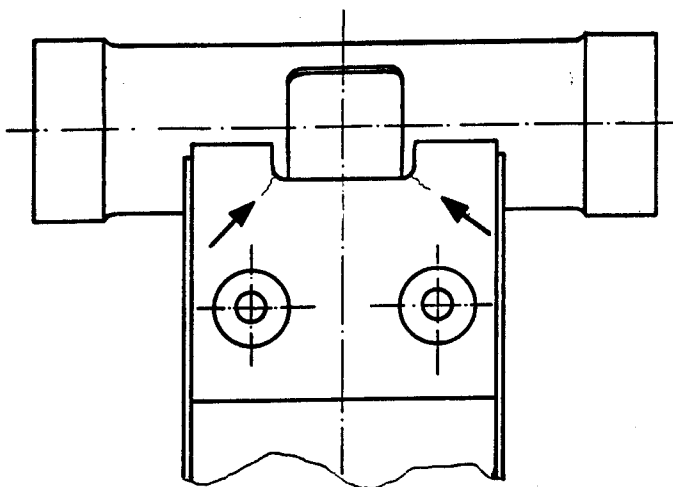
Cracks were detected in some S/Ns of the Type in the rear fitting of the horizontal stabilizer (HS). It is believed that they were caused by internal residual stress after welding, superimposed by operational loads. Cracks developed after long periods of operation compounded by non-optimal component design.

The presence of cracks and their extent must be ascertained previous to the next flight. Any part with a crack length of 7 mm or over, detected using a five-fold magnifying glass must be replaced previous to the next flight.

As the fuselage- and elevator-sided fitting components are produced in pairs, both parts should either be replaced together or the casing of the fuselage-sided fitting should be replaced solely (utilizing its component parts, i.e. axle, bearings etc.). Otherwise problems concerning fitting of pins and bushings are to be expected.

Attention: Welding damaged casings is not permitted!

Only new casings that have been optimized regarding design, material and heat treatment may be used during repair.

The following steps should be taken to exchange the casing: Remove the pin 10LS-HH05 on one side. Remove bolt M5x40 from the center of the casing and press out bushing 10LS-HH06. Press out axle 10LS-HH04. Remove bearing 10LS-HH09 from the opposite side. Press bearing into the new casing and ensure that it has reached the base. Further installation to be carried out in the reverse order.
