STEMME F & D Entwicklungsbetrieb	Technische Mitteilung	Dokumentnummer: A31-10-069
	Verbindungen Steuerungssystem S10	Änd.-Index: 01.a Seite: 1 von 6

STEMME <i>F & D</i> <i>Design Org.</i>	Service Bulletin	Document Number: A31-10-069
	Connections in the Control System S10	Am.-Index: 01.a Page: 4 of 6

1. *Inspection of the joint between the aileron control rod 10SQ-RMB and the connecting shaft 10SQ-RMW.*
2. *Inspection of all control system joints with circular caulked hinge or ball bearings.*
3. *Safety washer in the aileron system: Inspection of existence / if necessary installation*

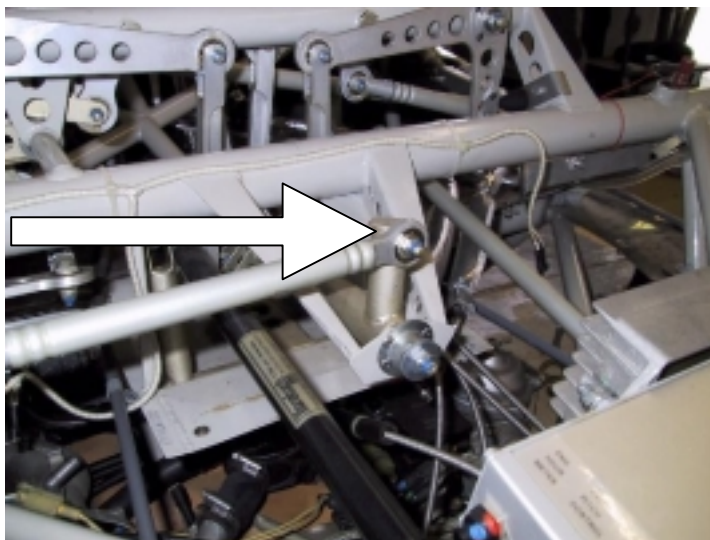
5.1 Kontrolle der Verbindung Querrudersteuerstange 10SQ-RMB mit Antriebswelle 10SQ-RMW

Nur bei der Verbindung zwischen Querrudersteuerstange 10SQ-RMB mit Antriebswelle 10SQ-RMW besteht die Möglichkeit der Trennung der QR-Steuerung bei losem Lager.

Bei der täglichen Kontrolle ist nach Abnahme der oberen Rumpfverkleidung die Verbindung Querrudersteuerstange 10SQ-RMB mit der Antriebswelle 10SQ-RMW auf normalen festen Sitz zu kontrollieren.

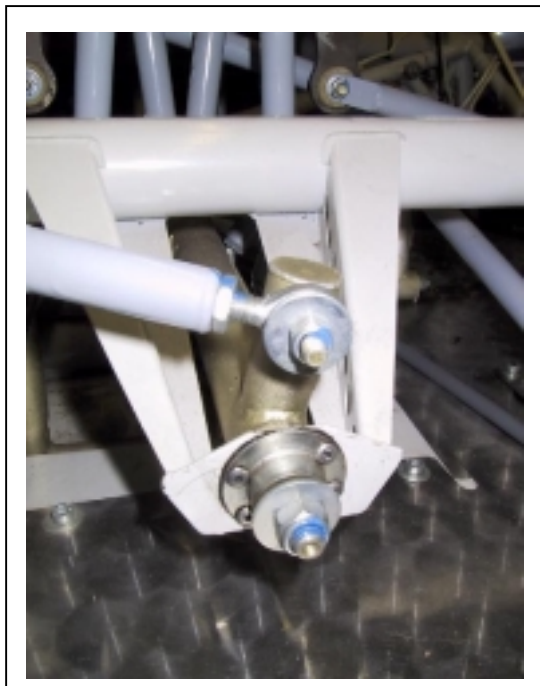
Ausführung Stahlstangensteuerung

Baureihe S10: 10-03 bis 10-56
Baureihe S10-V: 14-001 bis 14-003
14-003M bis 14-056M

Die Verbindung zwischen Querrudersteuerstange 10SQ-RMB und Antrieb der Querruder-Wölbklappen-Mischerwippe 10SQ-RMW muss mit einer Scheibe Durchmesser 20mm (DIN 440-06) gesichert sein. Diese Scheibe verhindert beim Lösen des Lagersitzes ein Abspringen der Steuerstange.

Es ist das Vorhandensein dieser Scheibe zu kontrollieren.

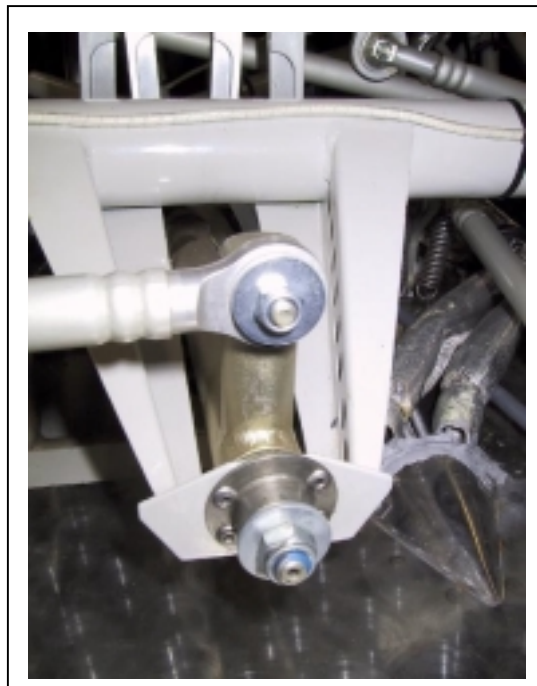
Ausführung Aluminiumstangensteuerung

Baureihe S10-V: 14-004 bis 14-030
Baureihe S10-VT: 11-001 bis 11-089

Bei den Baureihen S10-V und S10-VT mit Aluminiumsteuerung ist diese Sicherungsscheibe nicht serienmäßig eingebaut und sie ist zu installieren. Dazu wird die Verbindung demontiert. Die im Teilsesatz beiliegende LN-Schraube (LN 9037-06042) wird ausgetauscht. Entgegengesetzt der Flugrichtung wird zusätzlich eine Scheibe 10M-282 und die Sicherungsscheibe D440-06 eingebaut.

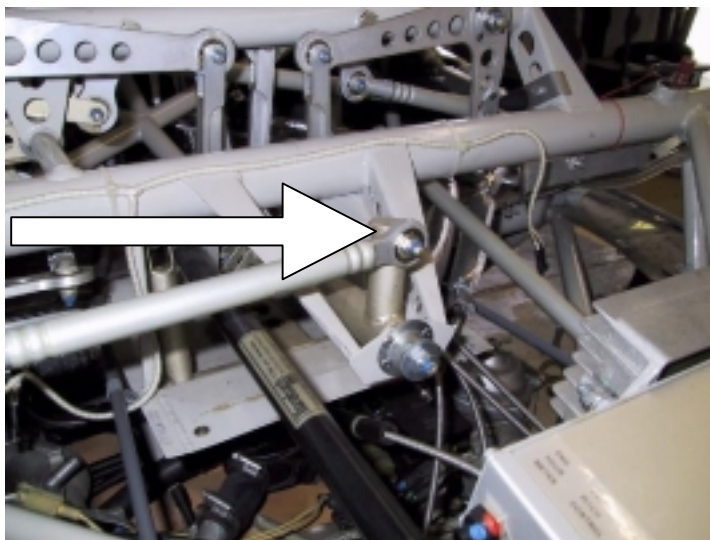
5.1 Inspection of the joint between the aileron control rod 10SQ-RMB and the connecting shaft 10SQ-RMW

The only joint which may completely disengage due to a loose bearing is the connection between the aileron control rod 10SQ-RMB and the connecting shaft 10SQ-RMW.

The hinge bearing of the joint between the push-rod and the connecting shaft must be inspected for correct position and tight fit. This must be done during each daily inspection and after removal of the upper fuselage fairing.

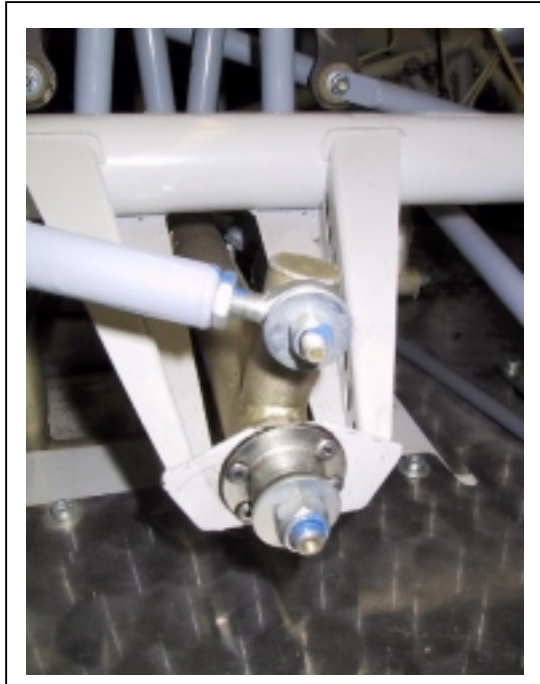
version: steel control system

model S10: 10-03 through 10-56
 model S10-V: 14-001 through 14-003
 14-003M through 14-056M

The connection between the aileron push-rod 10SQ-RMB and the connecting shaft 10SQ-RMW must be secured by a safety washer with a diameter of 20mm (0.79 in.) [DIN 440-06]. This washer prevents a separation of the aileron control system in case of a loose bearing.

It must be checked whether this safety washer is installed.

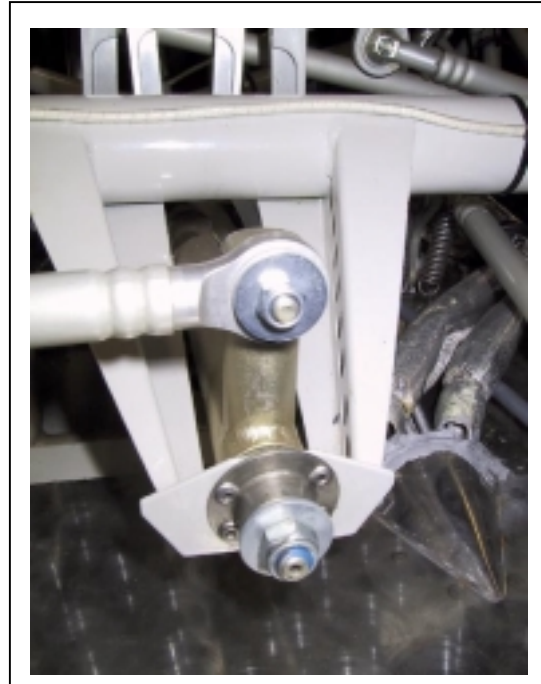
version: aluminium control system

model S10-V: 14-004 through 14-030
 model S10-VT: 11-001 through 11-089

This safety washer was not a serial standard for the models S10-V and S10-V and it has still to be installed. For this purpose the joint must be disassembled. The existing bolt must be replaced by the bolt (LN9037-06042) of the modification kit. A washer 10M-282 and another safety washer D440-06 must be installed opposed to the flight direction.
