STEMME F & D DO: EASA.21J.250	Technische Mitteilung	Dokumentnummer: A31-10-074
	Zugfeder für Getriebeaufhängung	Änd.-Index: 01.a Seite: 1 von 4

STEMME F & D DO: EASA.21J.250	Service Bulletin	Document Number: A31-10-074
	Tension Spring for Front Gear Suspension	Am.-Index: 01.a Page: 3 of 4

Tension spring for front gear suspension P/N: 10AA-18

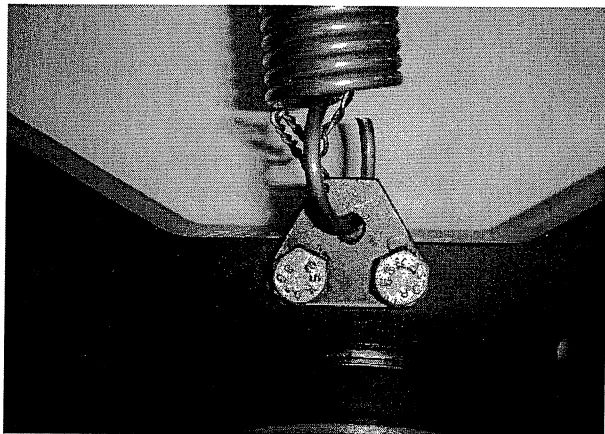
Bild 1: Aufnahmeplättchen unbeschädigt

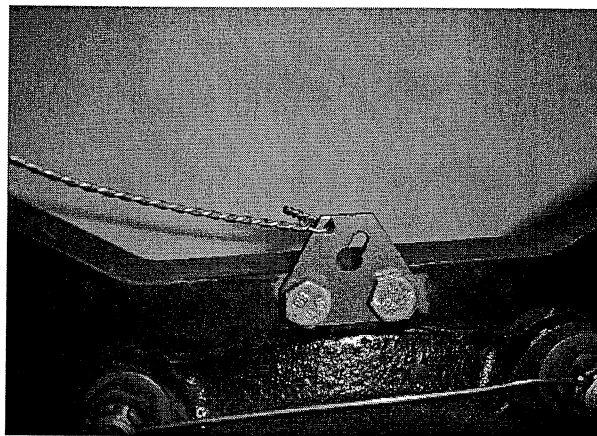
Während Wartungen an Frontgetrieben wurden beschädigte Aufnahmeplättchen der Zugfeder am Frontgetrieben des Motorseglers S10 gefunden. Eine Begutachtung der Feder P/N: 10AA-18 ergab eine falsche Fertigung durch den Zulieferer.

Unter Umständen kann diese Feder zur Beschädigung des Aufnahmeplättchens führen. Eine lose Feder kann zu einer Gefährdung im Motorflug führen.

Bild 2: Aufnahmeplättchen geschädigt

Maßnahme 2: Austausch des Aufnahmeplättchens und der Zugfeder; Einbau eines neuen Aufnahmeplättchens und neuer Zugfeder P/N:10AA-30 nach Wartungshandbuch.

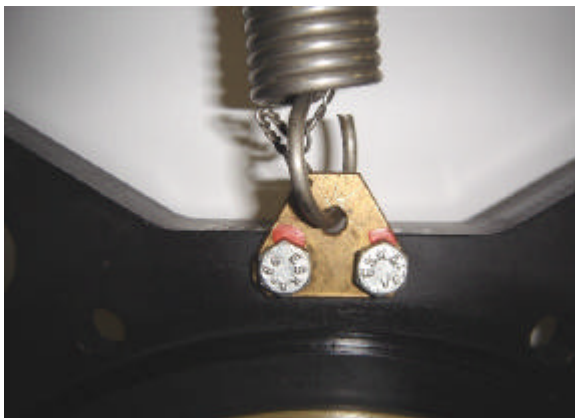
fig. 1: undamaged brass plate

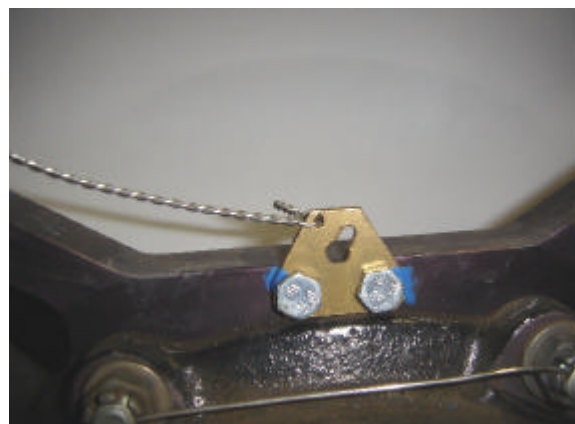
Some abnormal damaged brass plates were found during maintenance actions on front gears of the powered sailplane Stemme S10. A investigation of the installed tension spring P/N 10AA-18 has shown a incorrect production of the spring by the supplier.

It may happen that this incorrect tension spring will damage the brass plate and causes a safety hazard when the spring becomes loose during powered flights.

fig. 2: damaged brass plate

Action 2: Replacement of the brass plate and installation of a new tension spring P/N: 10AA-30.
