STEMME F & D DO: EASA.21J.250	Technische Mitteilung	Dokumentnummer: A31-10-083
	Kraftstoffsystem S10-VT	Änd.-Index: 01.b Seite: 1 von 8

STEMME F & D DO: EASA.21J.250	Service Bulletin	Document Number: A31-10-083
	fuel system Stemme S10-VT	Am.-Index: 01.b Page: 4 of 8

- Possible leakage of fuel system after accomplishment of SB A31-10-082 "Replacement of plastic connectors in the fuel system Stemme S10-VT"
- cancellation of SB A31-10-082 "Fuel system S10-VT and introduction of this SB"

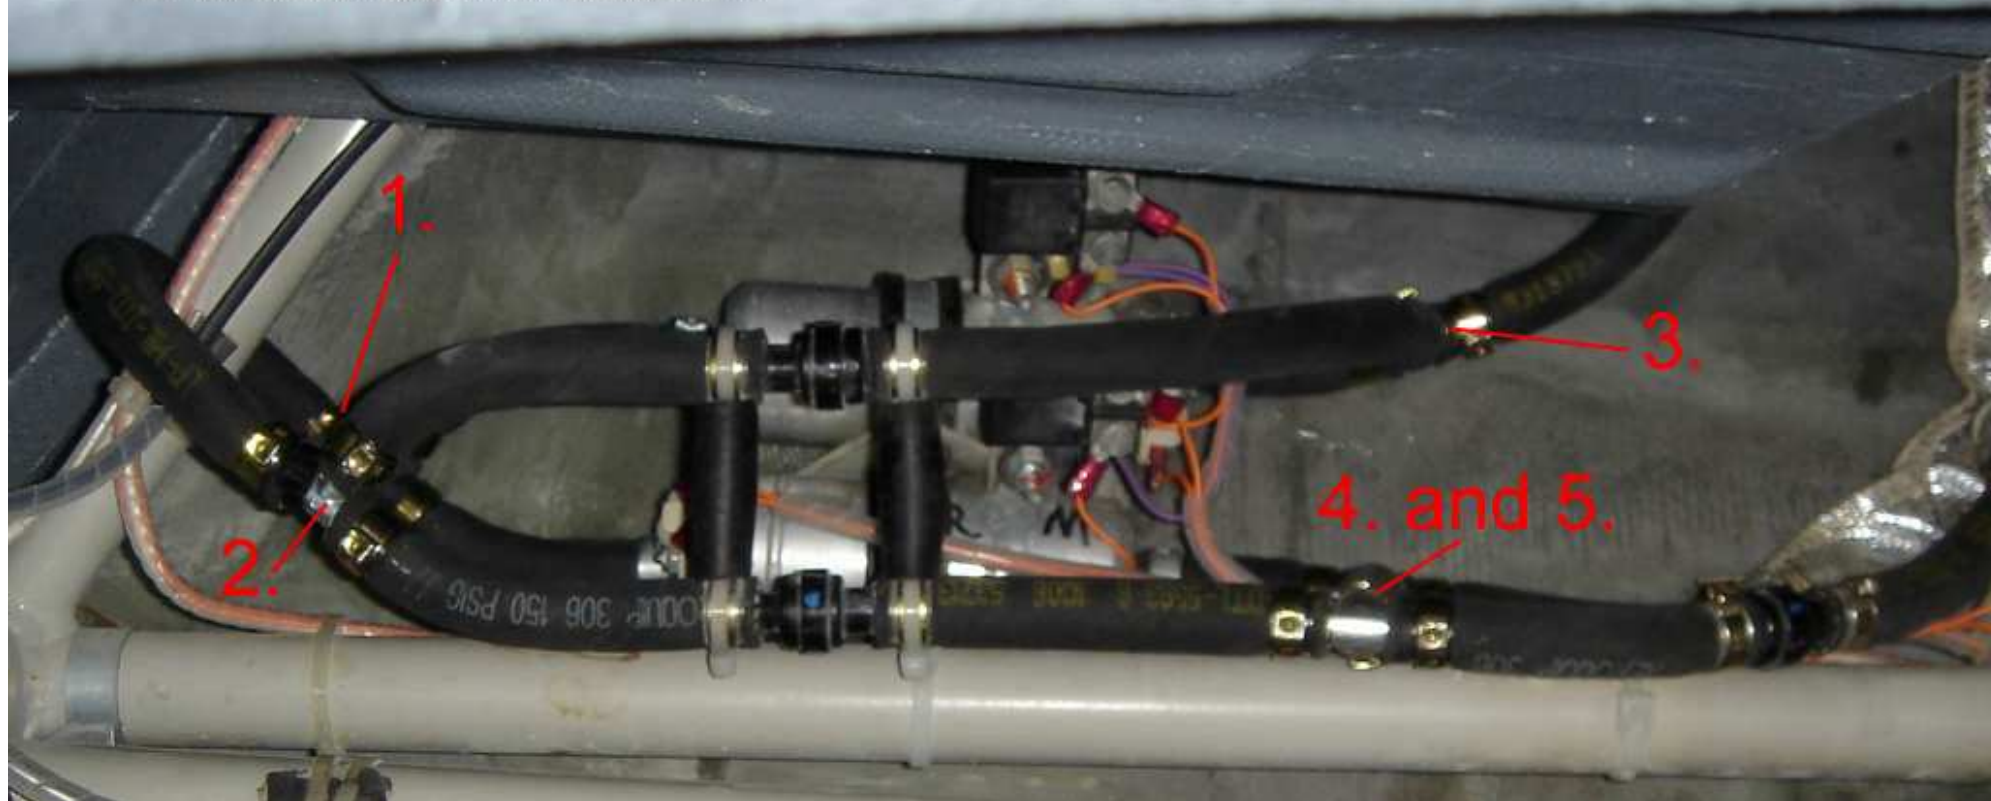
Ansicht rechtes Pumpenpaket (neue Bauform mit Metallverbindern) / view to right hand pump package (new version with metal connectors)

linke Seite spiegelbildlich (Check-Punkte: 6. bis 10.) / L/H side mirror inverted (check points: 6. up to 10.)

- Check all plastic connectors in the area of the fuel pumps and the connection point of the pressure lines to the fuel shut-off valve (behind the rear bulkhead of the front fuselage) for possible leakage

ATTENTION: During the check all fuel pumps must be switched on and fuel shut-off valve (fuel cock) must be closed.

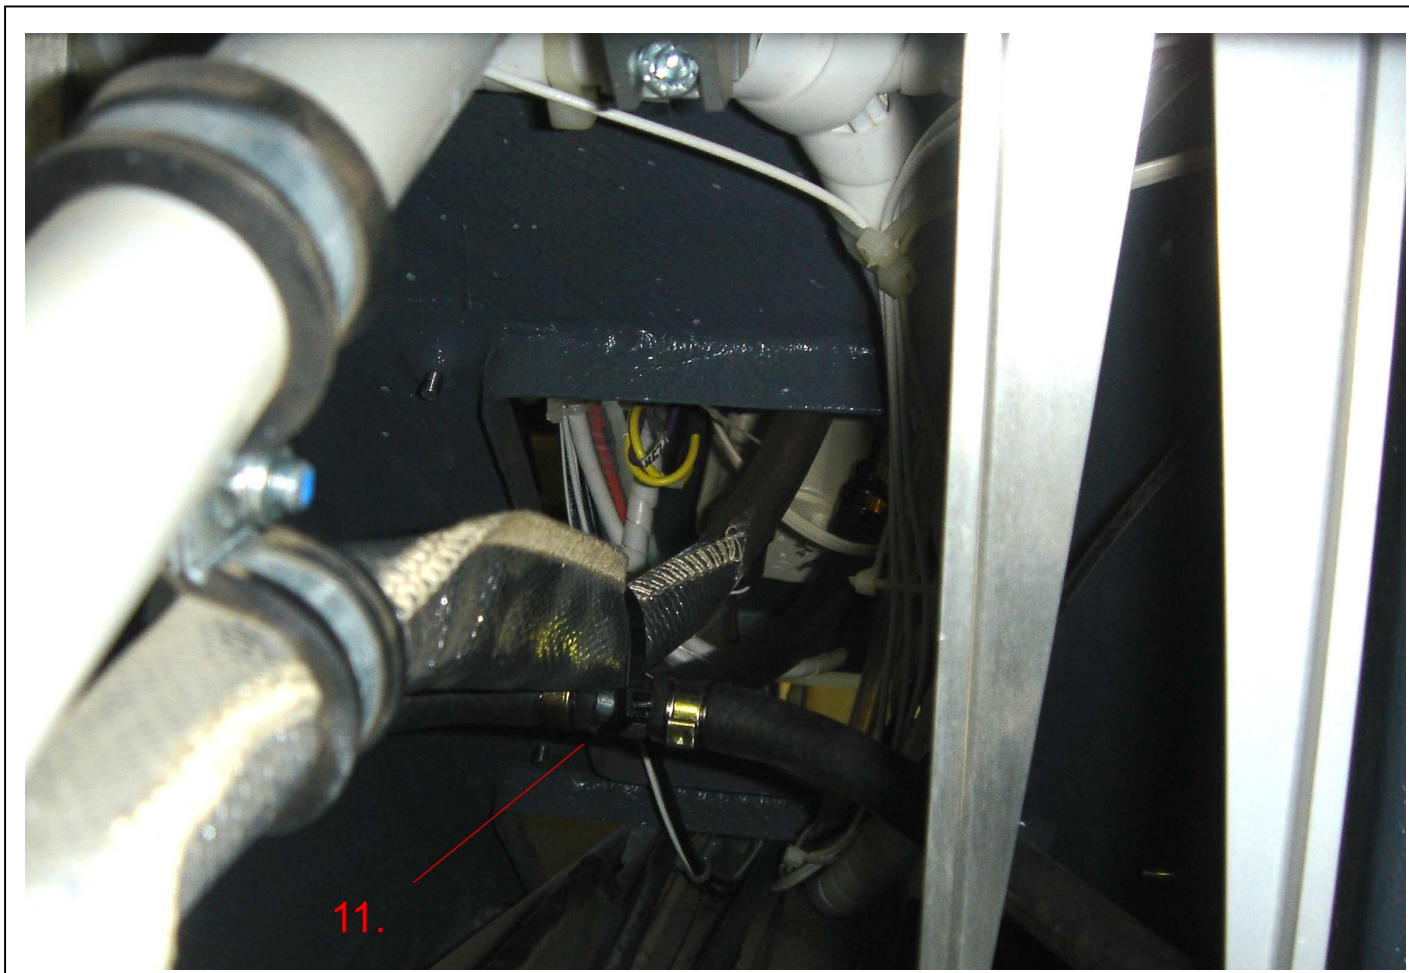
Verbindung zum Brandhahn / connection to the shut-off fuel valve
