## A31-10-096

# Kontrolle und Austausch Sicherung Höhenleitwerksbeschlag *Check and Replacement of locking horizontal tail attachment*

### Subject:

Muster / Type:	Stemme S10
Baureihe(n) / Variant(s):	S10, S10-V, S10-VT
Kennblatt / TCDS:	EASA.A.054
Werknummer(n) / S/N:	S10: alle / all S10-V: alle / all S10-VT: alle bis 11-137 / all up to 11-137 (siehe auch „Maßnahmen“ / also refer to „Actions“)

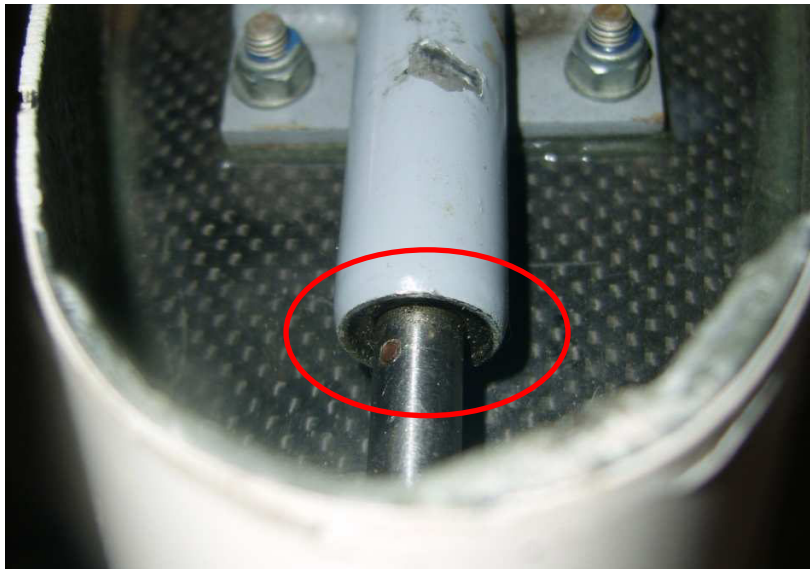
**Abbildung / Illustration 1:** vorderer HLW-Beschlag (alte Ausführung) / front HT - attachment (old version)

Der verbaute Beschlag in alter Ausführung verfügt über eine gebördelte Axialsicherung.

*The installed attachment bracket of old type design features an edge-raised axial locking.*

Dazu bei abgerüstetem Höhenleitwerk den Beschlag kontrollieren. Handelt es sich beim verbauten Beschlag um die alte Ausführung (vgl. Abbildung 1) sind keine weiteren Maßnahmen erforderlich.

*Therefore check the attachment with removed horizontal tail. If the installed attachment bracket is of the old type design (refer to Illustration 1) no further actions are required.*

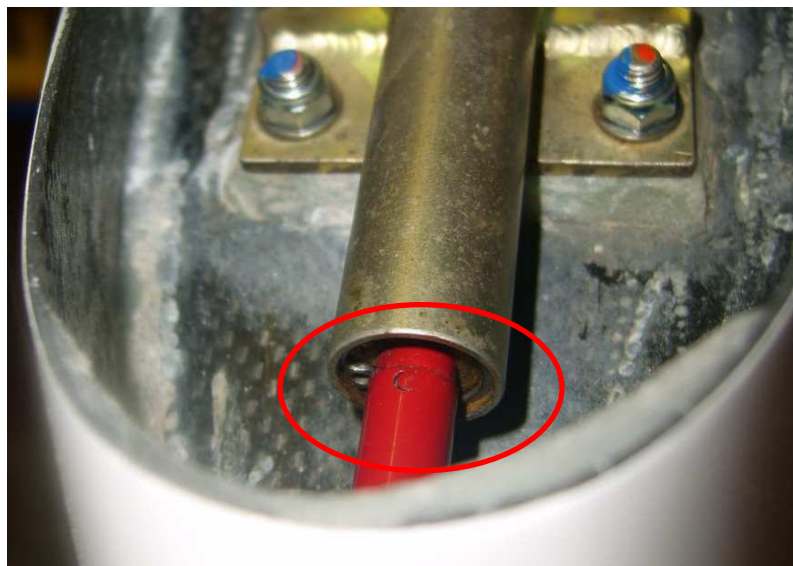
**Abbildung / Illustration 2:** vorderer HLW-Beschlag 10LS-HV (neue Ausführung) / front HT – attachment 10LS-HV (new version)

Im Rahmen einer Servicearbeit wurde festgestellt, dass die Axialsicherung des Beschlagsbolzens des vorderen HLW-Beschlages in aktueller Ausführung nicht wie vorgesehen aus rostfreiem Stahl verbaut wird. Der stattdessen seit Design-Anpassung des Beschlages 10LS-HV (ab Rev. 18.a) verwendete Sicherungsring aus Standardstahl kann im Betrieb rosten.

*During service the installed axial locking ring of the attachment bolt of the front HT-attachment was identified to be made of standard steel instead of stainless steel as required by design. The installed locking ring of standard steel (used since introduction of new design of attachment P/N 10LS-HV with revision 18.a or later) may corrode during operation.*

Handelt es sich bei dem verbauten Beschlag um die Ausführung 10LS-HV\_18.a oder später (vgl. Abbildung 2, aktuelles Design) ist der axiale Sicherungsring des Beschlagsbolzens zu tauschen.

*If the installed attachment is of design state 10LS-HV\_18.a or later (refer to Illustration 2, current type design) the axial locking ring of the attachment bolt has to be replaced.*

Dazu die vier Befestigungsmuttern des vorderen HLW-Beschlages lösen und den Beschlag aus dem Seitenleitwerk entfernen.

Anschließend den verbauten Sicherungsring mittels Sprengzange entfernen.

Anschließend neuen Niro-Sicherungsring D472-14-N einsetzen. Sitz des Sicherungsringes ggf. vorher reinigen.

Vorderen Höhenleitwerksbeschlag einbauen und mit 4 neuen Muttern D985-05 und Scheibe D125-05 zur Abschlussrippe des Seitenleitwerks verschrauben. Anzugsmoment der Muttern von 5,2 Nm / 3.8 lbf beachten !

*Therefore loosen the four nuts of the front HT-attachment and remove the attachment bracket from the vertical tail.*

*After that remove the installed locking ring with use of locking ring nippers.*

*After that install the new stainless steel locking ring D472-14-N. Clean the hub of the locking ring if required.*

*Install front horizontal tail attachment and fix to upper end rib of vertical tail by 4 new nuts D985-05 and washers D125-05. Pay attention to correct torque for the nuts of 5,2 Nm / 3.8 lbf !*
