DOA EASA.21J.250	Technische Mitteilung Service Bulletin	Dok. Nr.:
		P062-014-[2013] Ausg./Issue: 01 Seite/Page 1 of 3

Austausch des Hauptfahrwerkbeins - Festfahrwerk Replacement of Fix Main Landing Gear Leg

Replacement of the left and right Main Landing Gear Leg due to insufficient welding seam connection.

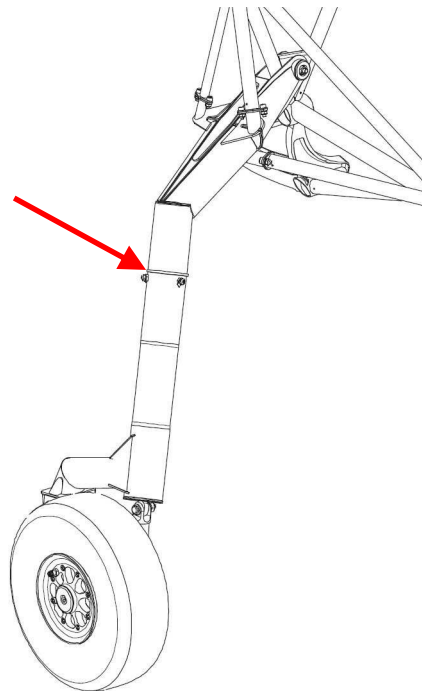
Nach der Kontrolle einer Schweißnahtverbindung am Fahrwerksbein des Modells TSA-M, Baureihe S6 wurde eine zu dünn ausgeführte Schweißnaht in einem hoch belasteten Bereich des Fahrwerksbeins identifiziert (siehe Markierung, Abbildung 1).

In der nachfolgenden Untersuchung wurde die Ausführung der betreffenden Schweißnaht als Risiko für ein mögliches Versagen des Hauptfahrwerksbeins bei hohen Landelaststößen eingestuft.

After an inspection of a welding seam connection of the landing gear leg of type TSA-M, model S6 a too slim welding seam was identified in a high loaded section of the landing gear leg (refer to marking, Figure 1).

In a subsequent analysis the quality of the respective welding seam was classified as potential risk for a possible failure of the landing gear leg at high landing load impacts.

Abbildung / Figure 1: kritische Schweißnaht Hauptfahrwerksbein /
Critical welding seam main landing gear leg

Demontage der installierten Hauptfahrwerksbeine und Ersatz durch ein Austauschteil des Herstellers.

Removal of the installed main landing gear legs and replacement by a replacement part of the manufacturer.

Alternativ ist eine Reparatur der Schweißnahtverbindung gemäß Reparaturanweisung P320-290.308 durchzuführen.

Alternatively the welding seam connection has to be repaired according to Repair Instruction P320-290.308.
