<b>Technische Mitteilung</b>  <b>Service Bulletin</b>	Dok. Nr.:
		<b>P062-2013-003</b>
DOA EASA.21J.250		Ausg./Issue: 00
		Seite/Page 1 of 3

**P062-2013-003**  
**Austausch des Hauptfahrwerkbeins - Festfahrwerk**  
*Replacement of Fix Main Landing Gear Leg*

Replacement of the left and right Main Landing Gear Leg due to insufficient welding seam connection.

Muster / Type:	TSA-M
Baureihe(n) / Variant(s):	S6
Kennblatt / TCDS:	EASA.A.143
Werknummer(n) / S/N:	<b>pre TC:</b> 6.T.08.002 bis / to 6.T.10.012 (pre TC) (nicht betroffen / not affected: 6.T.09.004, 6.T.10.010) <b>post TC:</b> 013 bis / to 015

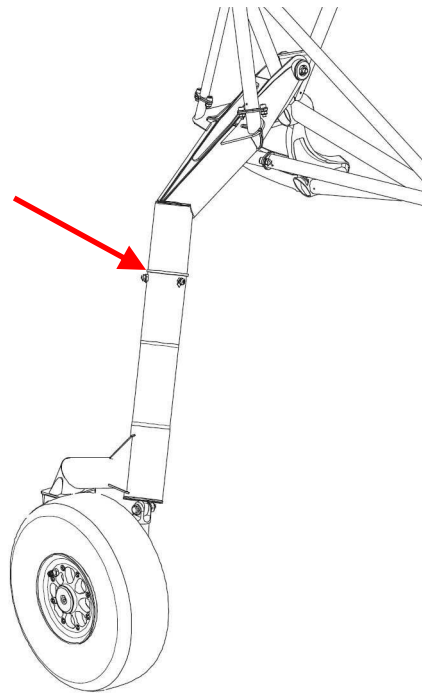
Nach der Kontrolle einer Schweißnahtverbindung am Fahrwerksbein des Modells TSA-M, Baureihe S6 wurde eine zu dünn ausgeführte Schweißnaht in einem hoch belasteten Bereich des Fahrwerksbeins identifiziert (siehe Markierung, Abbildung 1).

In der nachfolgenden Untersuchung wurde die Ausführung der betreffenden Schweißnaht als Risiko für ein mögliches Versagen des Hauptfahrwerksbeins bei hohen Landelaststößen eingestuft.

After an inspection of a welding seam connection of the landing gear leg of type TSA-M, model S6 a too slim welding seam was identified in a high loaded section of the landing gear leg (refer to marking, Figure 1).

In a subsequent analysis the quality of the respective welding seam was classified as potential risk for a possible failure of the landing gear leg at high landing load impacts.

Abbildung / Figure 1: kritische Schweißnaht Hauptfahrwerksbein /  
Critical welding seam main landing gear leg

Demontage der installierten Hauptfahrwerksbeine und Ersatz durch ein Austauschteil des Herstellers.

Removal of the installed main landing gear legs and replacement by a replacement part of the manufacturer.

Alternativ ist eine Reparatur der Schweißnahtverbindung gemäß Reparaturanweisung P320-290.308 durchzuführen.

Alternatively the welding seam connection has to be repaired according to Repair Instruction P320-290.308.
