STEMME GmbH & Co. KG Entw.-Betrieb Nr. EB 11	Technische Mitteilung	Dokumentnummer: A31-10-055
	- Bremsklappensteuerung -	Änd.-Index: 02.a Seite: 1 (von 8)

STEMME S10, Baureihen S10 und S10-V / LBA-Kennblatt Nr. 846 / FAA-Type Certificate G58EU.

STEMME GmbH & Co. KG Design Org. No. EB 11	Service Bulletin	Documentnumber: A31-10-055
	- Air Brake Control -	Am.-Index: 02.a Page 5 (of 8)

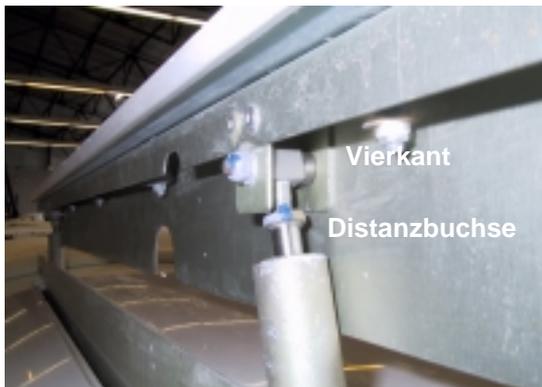
Erkennungsmerkmal der mit dieser TM einzubauenden Augenschrauben (12TI-RD) ist eine Distanzbuchse im Bereich der Einschraubung im Bremsklappenhebel und ein vierkantiger Schraubenkopf. Die alte Ausführung (12TI-DB) hat einen runden Kopf (siehe Bilder 1 und 2).

Bild 1: Neue Ausführung 12TI-RD

Die Augenschrauben der Bremsklappen 12TI-DB (Bild 2) und alle zugehörigen Befestigungsteile werden gegen Augenschrauben der Ausführung 12TI-RD (Bild 1) und deren Befestigungsteile ausgetauscht.

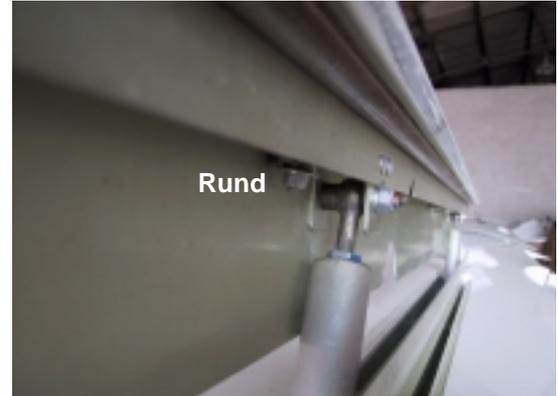
- Maßnahme 1: Bei höheren Geschwindigkeiten nahe V_{NE} kann es zu Flatterscheinungen der oberen Abdeckbänder der Bremsklappen (BK-Deckel) kommen. Die beiden Befestigungsschrauben (Augenschrauben) der Bremsklappen beeinflussen dieses Verhalten wesentlich.
Maßnahme 2: Eine zu geringe Verriegelungskraft der BK-Deckel kann ein Flattern ebenfalls begünstigen. Die Verriegelungskraft hängt ganz wesentlich davon ab, daß die BK-Bleche im verriegelten Zustand nicht auf dem Boden des GFK-BK-Kasten aufsetzen.
Maßnahme 3: In einem Fall führte ein einseitiges Flattern des rechten BK-Deckels zu einem Schiebeflugzustand, worauf sich die linke Fahrwerksklappe öffnete und abriß. Die abgerissene Fahrwerksklappe beschädigte das Höhenleitwerk. Das Abreißen der Fahrwerksklappe wurde möglicherweise durch vorgeschädigte Fahrwerksklappenscharniere begünstigt.
Maßnahme 4: Für die Baureihe S10-VT wurde die FW-Klappen-Betätigung redesigned, die das Öffnen der linken FW-Klappe verhindert. Dieses Redesign kann nach Anpassung auch für die Baureihen S10 und S10-V verwendet werden.

Bild 2: Alte Ausführung 12TI-DB

Bei den betroffenen Werknummern der Maßnahme 1 wird die Geschwindigkeit V_{NE} bis zur Durchführung der Maßnahme 1 auf 220 km/h beschränkt. Dazu ist am Fahrtmesser ein „ROTER STRICH“ bei 220 km/h anzubringen.

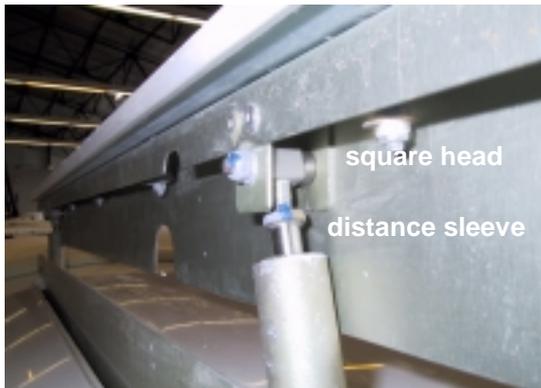
The feature that makes it possible to recognise these eye bolts (12TI-RD) based upon this Service Bulletin is a distance sleeve in the area of the screwing in the air brake lever and a square head. The "old" version has a ball head (refer to figure 1 and 2).

Figure 1: New version 12TI-RD

The eye bolts of air brakes 12TI-DB (Figure 2) and all of the fastening components belonging to it shall be exchanged with eye bolts of the 12TI-RD design (Figure 1) and their fastening components.

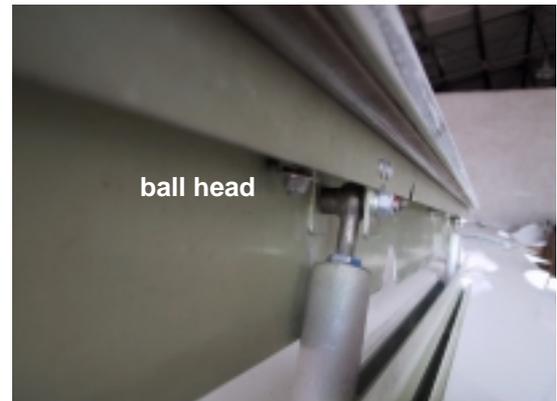
- Action 1: At higher airspeeds near V_{NE} there may be fluttering in the upper covering straps on the air brake (air brake cover). The two mounting bolts (eye bolts) of the air brake have a significant effect upon this behaviour.

Figure 2: Old version 12TI-DB

With the affected S/N's of action 1, the airspeed V_{NE} must be limited to 220 km/h(119 kts) until action 1 has been carried out. For this purpose, a „RED LINE“ shall be placed on the airspeed indicator at 220 km/h (119 kts).
