STEMME F & D Entw.-Betrieb LBA.NSD.005	Technische Mitteilung	Dokumentnummer: A31-10-066
	Haubenscharnier S10	Änd.-Index: 01.a Seite: 1 von 3

STEMME F & D Design Org. LBA.NSD.005	Service Bulletin	Document Number: A31-10-066
	Canopy suspension S10	Am.-Index: 01.a Page: 3 of 3

1 Subject:

Possible misalignment of the canopy on the ground.

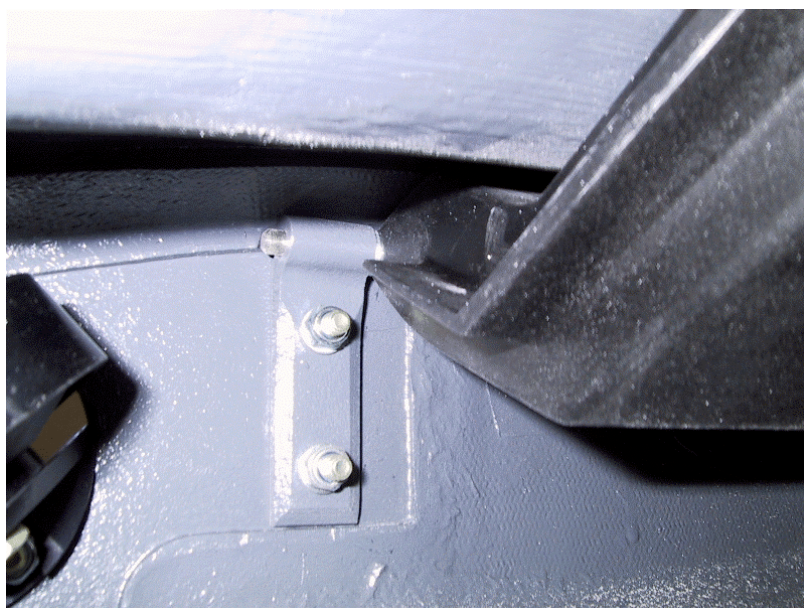
alte Ausführung
old version

Nach einem eventuellem Lösen der Verklebung zwischen der metallischen Achse und dem Faserverbundteil des Haubenscharniers kann es zum seitlichen Verschieben der Achse und in der Folge zum Aushaken des Scharniers kommen. Bei geöffneter Haube kann diese dann verkanten und somit nicht wieder einwandfrei verschlossen werden. Wird dies dennoch gewaltsam versucht, so kann es zu Beschädigungen der Haube oder der Haubenverriegelung kommen.

Following a possible failure of the bonding between the axle and the composite part of the canopy suspension a lateral movement of the axle may cause the canopy suspension to unhook. While the canopy is open it may cant and cannot be properly closed again. In an attempt to close the canopy by violence the canopy or its suspension may suffer damaged.
