STEMME	Technische Mitteilung Service Bulletin	Dok. Nr.:
		A31-10-114
DOA EASA.21J.250		Ausg./Issue: 01
		Seite/Page 1 of 3

Korrektur des Anzugsmoment Schwimmerschalter *Correction of the float switch tightening torque*

<u>Gegenstand:</u>	<u>Subject:</u>
Schwimmerschalter (P/N: 831.087) im Kraftstoffsystem Rumpf (P/N: 128.200)	Float switch (P/N: 831.087) in the "Kraftstoffsystem Rumpf" (P/N: 128.200)
<u>Betroffene Flugzeuge:</u>	<u>Affected Airplanes:</u>

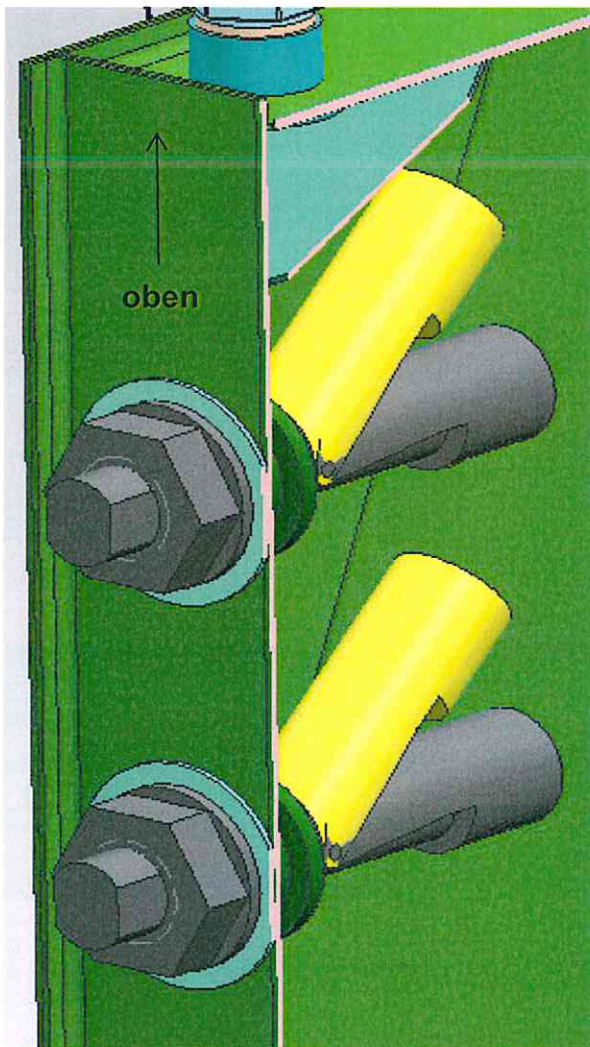
Abb. 1 Einbaurichtung

Beschädigte Dichtung des Schwimmerschalters kann zum Überlaufen des Rumpftanks führen.

1. Rumpftank (P/N: 128.250) freilegen
2. Kraftstoff aus dem Rumpftank ablassen
3. Schwimmerschalter ausbauen
4. Viton-Dichtung (grün) durch eine neue Dichtung ersetzen
5. Schalter wieder einsetzen (Einbaurichtung siehe Abb. 1) und mit **2,67 Nm** anziehen

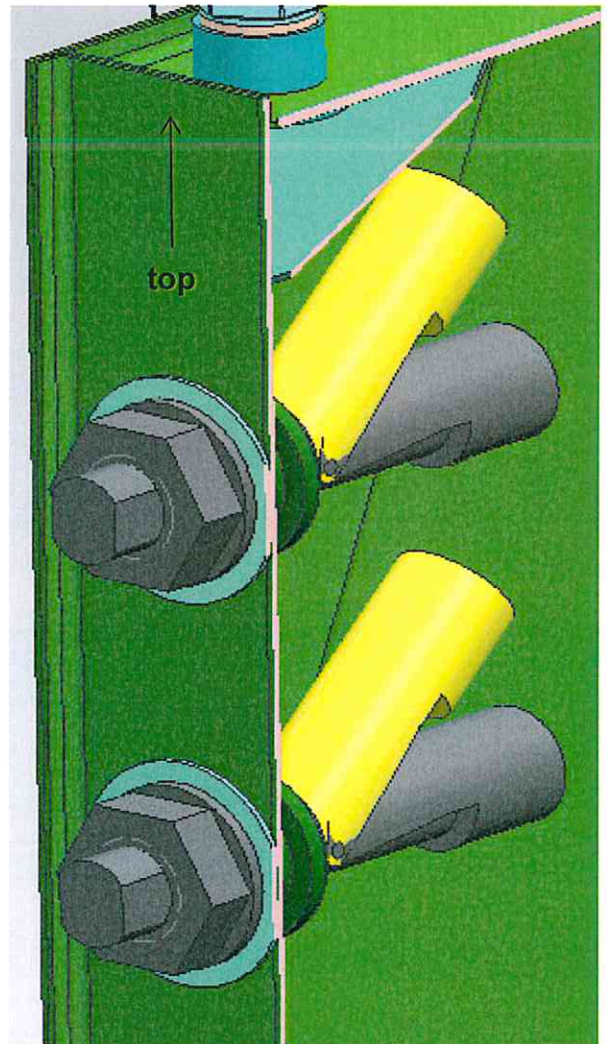
Fig. 1 Installation direction

Damaged seal of the float switch can cause fuselage tank overflow.

1. Remove the trunk (P/N: 128.250)
2. Drain the fuel from the fuselage tank
3. Remove both float switches
4. Replace the Viton seal (green) with a new seal
5. Install the switches (installation direction see Fig. 1) and tighten with **2.67 Nm**
