ATA 32 – Hauptfahrwerk – Oberer Einbau – Inspektion / Reparatur ATA 32 – Main Landing Gear – Upper Connection – Inspection / Repair

Mögliche inkorrekte Montage der Hauptfahrwerksbeine an den zentralen Stahlrahmen

Possible incorrect installation of the main landing gear legs to the center steel frame.

DOA EASA.21J.250	Technische Mitteilung Service Bulletin	Dok. Nr.: P062-980037
		Revision: 00
		Seite/Page 2 of 4

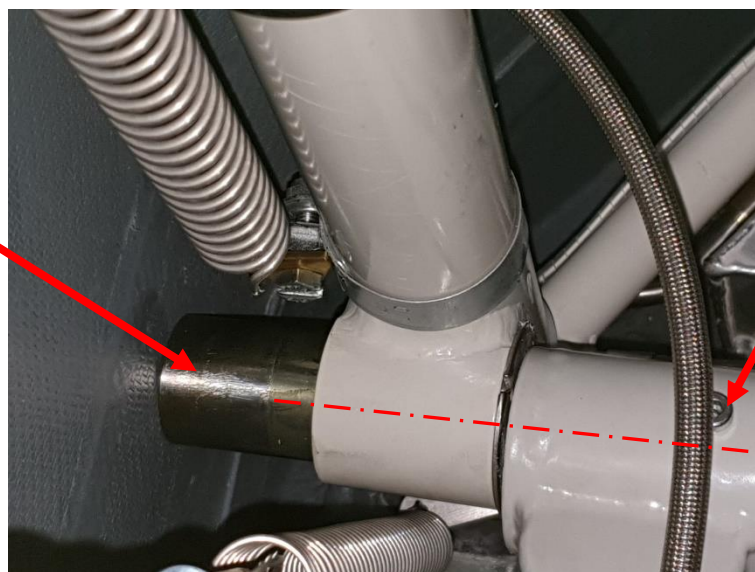
Abb.1: Entdeckte fehlerhafte Hauptfahrwerksbeininstallation
Fig.1: Detected incorrect Main Landing Gear Leg Installation

Nach einem Produktionsabnahmeflug bemerkte der Pilot eine Schräglage des Luftfahrzeuges auf dem Boden. Grund dafür war eine inkorrekt installierte Achse, welche das jeweilige Hauptfahrwerksbein mit dem zentralen Stahlrahmen des Luftfahrzeugs verbindet. Dieser Fehler kann herstellerseitig in Bezug auf andere STEMME S12-Werknummern nicht ausgeschlossen werden.

After a production acceptance flight, the pilot noticed a banked stand of the aircraft on ground. The reason was an incorrect installed axle, which connects the respecting main landing gear leg to the aircraft's center steel frame. Regarding other STEMME S12 serial numbers, the manufacturer cannot exclude this error.

Achse befindet sich nicht in der korrekten Einbauposition
Axle is not in the correct installation position

Sicherungsschraube ist installiert, hat jedoch die Achse nicht durchdrungen
Securing bolt is installed; however, it did not penetrate the axle
