Technische Mitteilung Service Bulletin	Dok. Nr.:
		P062-2013-001
DOA EASA.21J.250		Ausg./Issue: 00
		Seite/Page 1 of 3

P062-2013-001

Korrektur der Motorbetriebsgrenzen und Anpassung Drehzahlmesser *Correction of engine limitations and modification of tachometer*

This Service Bulletin introduces a corrected operating limitation for max. allowed engine RPM with modification of engine tachometer.

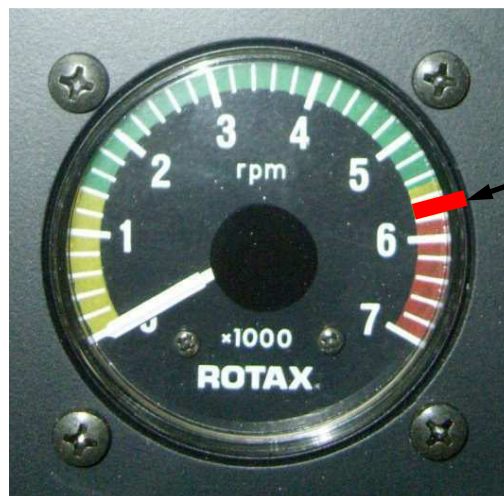
Abbildung / Illustration 1

Da die seitens ROTAX zulässige Motordrehzahl von 5800 min^{-1} nicht erreicht wird, erfolgt eine Korrektur der Grenzwertmarkierung des Drehzahlmessers (roter Balken) und im Flughandbuch auf 5600 min^{-1} .

Since the maximum allowed engine RPM of 5800 RPM stated by ROTAX is not reached, the upper limit marking on the engine tachometer (red line) and in the Flight Manual is corrected to 5600 RPM.

Liegt die Markierung der zulässigen Höchstdrehzahl bei 5800 min^{-1} ist der installierte Drehzahlmesser (ohne Ausbau) durch Ergänzung eines roten Balkens gemäß Abbildung 1 bei 5600 min^{-1} anzupassen.

If the upper limit marking for engine RPM is at 5800 RPM modify the installed engine tachometer (without removal from panel) by addition of a red line at 5600 RPM acc. to Illustration 1

Die rote Markierung kann durch Anbringen einer beständigen Klebefolie (rot) oder durch Aufzeichnen der roten Markierung auf das Instrumentenglas mit geeigneter Farbe erfolgen.

The red marking may be added by sticking of durable adhesive film (red) on the instrument glass or by drawing of the red marking with adequate paint.
